**Kortlægning af tjærepladser for fiskegarn i  
Nordjyllands Amt**

**FARSØ KOMMUNE**

**November 1999**

NIRAS  
Digtervejen 11  
DK-9200 Aalborg SV

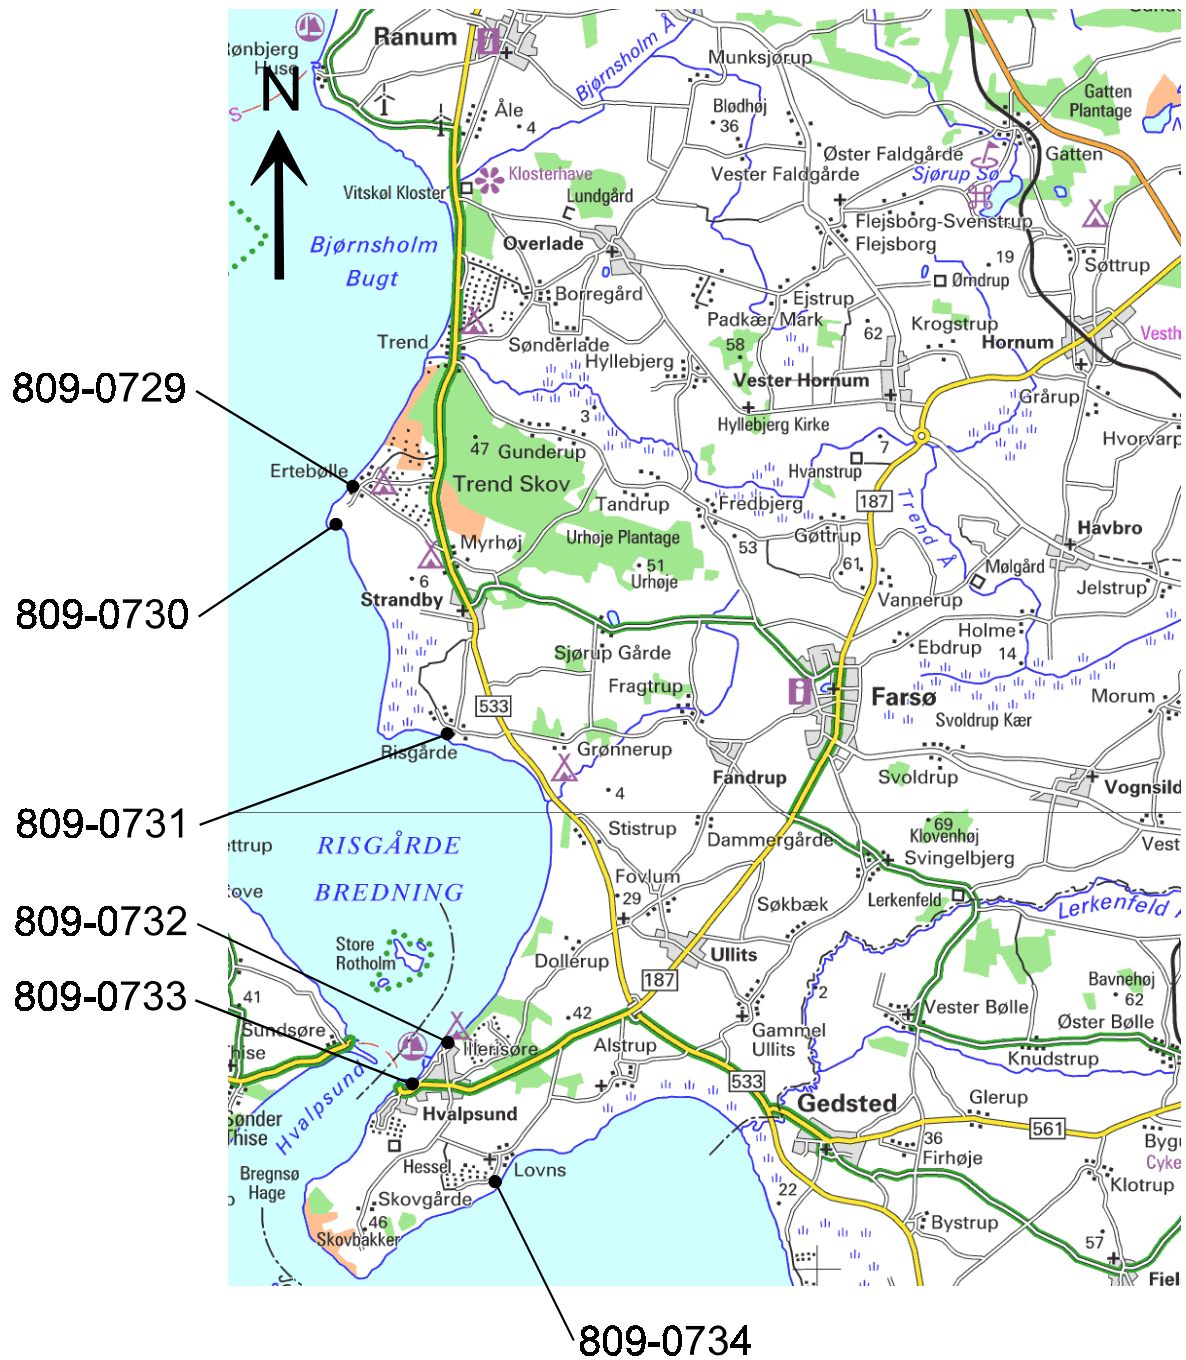
### Figur 5.1

### Kortlagte tjærepladser

### Farsø Kommune

På figur 5.1 er samtlige kortlagte tjærepladser i Farsø Kommune indtegnet, og i tabel 5.1 er der opstillet en sammenfatning af kortlægningen. Der er udarbejdet en opgørelse over antal tjærepladser, tjærepladsernes samlede areal, samt en opgørelse over hvor mange matrikler, der i dag anvendes til hhv. bolig, industri/erhverv eller er ubebyggede.
