**Kortlægning af tjærepladser for fiskegarn i
Nordjyllands Amt**

DRONNINGLUND KOMMUNE

Februar 2000

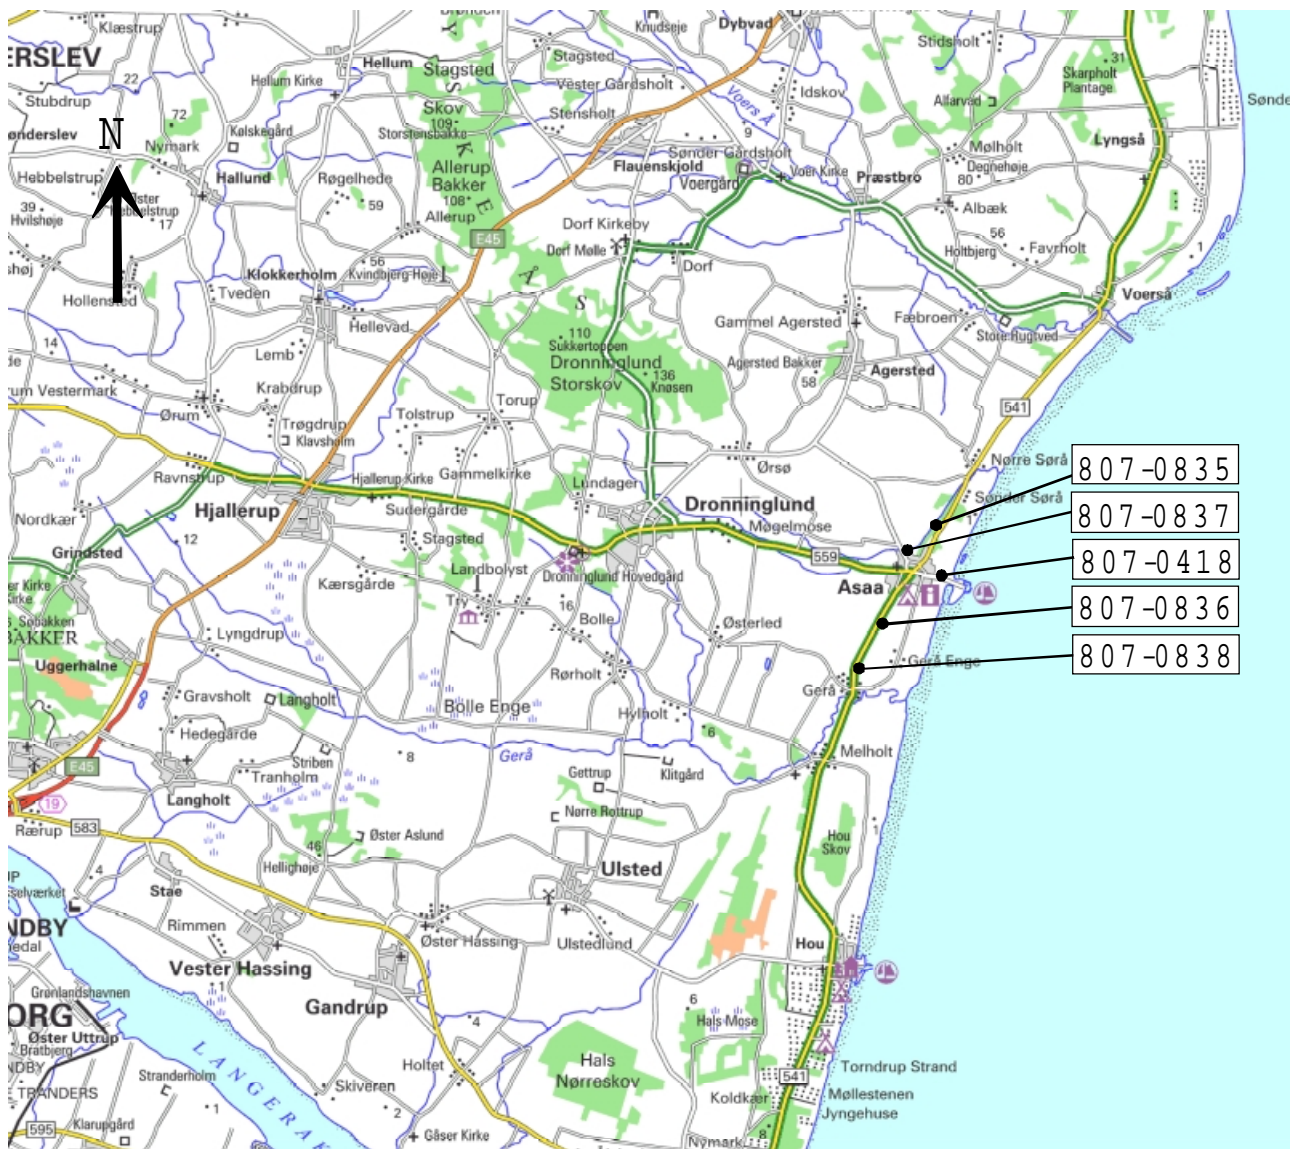
Figur 5.1
Kortlagte tjærepladser
Dronninglund Kommune

På figur 5.1 er samtlige kortlagte tjærepladser i Dronninglund Kommune indtegnet, og i tabel 5.1 er der opstillet en sammenfatning af kortlægningen. Der er udarbejdet en opgørelse over antal tjærepladser, tjærepladsernes samlede areal, samt en opgørelse over hvor mange matrikler, der i dag anvendes til hhv. bolig, industri/erhverv eller er ubebyggede.

Der er i alt kortlagt 5 tjærepladser i Dronninglund Kommune og det samlede areal af disse pladser er ca. 80.000 m². Den nuværende arealanvendelse fordeler

sig således, at 10 matrikler anvendes til boliger, 2 matrikler anvendes til industri/erhverv og 4 matrikler er i dag ubebyggede.
